Strumenti per l'analisi del degrado nelle strutture in cls armato

La valutazione delle condizioni del copri ferro riveste una notevole importanza nell'analisi del degrado degli elementi strutturali in calcestruzzo armato. Nuove metodologie operative, basate su strumentazioni semplici e accessibili, offrono un valido supporto in questo tipo di indagini

Roberto Felicetti

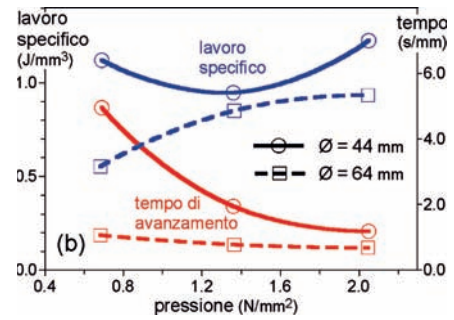
Figura 2. Risultati delle prove preliminari di carotaggio al variare del diametro della corona e della pressione esercitata sull'utensile (velocità di rotazione 600 giri/min).

Alla velocità di riferimento (600 giri/min) i risultati mostrano una relativa costanza del lavoro speso per unità di volume intagliato, sia al variare del diametro della corona (Fig. 2a) che al crescere della spinta esercitata durante il carotaggio (Fig. 2b). Di fatto, un incremento della pressione impressa o del diametro della corona (e quindi della sua velocità periferica) tendono a ridurre il tempo necessario per il taglio della carota, con un aumento della potenza assorbita dal motore a parità di energia dissipata. Anche un aumento della velocità di rotazione (1250 giri/min) comporta una semplice riduzione del tempo di avanzamento a parità di lavoro specifico (i diagrammi vengono omissi). Nel successivo programma sperimentale si è scelto di utilizzare la corona di minor diametro, che ha il pregio di essere meno invasiva per la struttura, ma la cui velocità di avanzamento è influenzata sensibilmente dalla pressione esercitata.

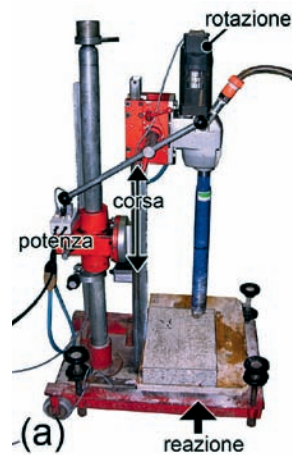
Figura 1. (a) Carotatrice con i sensori per la misura dei parametri operativi; (b) trapano modificato per la misura della resistenza alla perforazione.

strutture in calcestruzzo, anche se si ha notizia di rilievi simili effettuati durante i lavori di ripristino della galleria del Monte Bianco dopo l'incendio del 1999 [2]. Per verificare le potenzialità del metodo è stata utilizzata una comune carotatrice alla quale sono stati applicati dei sensori per la misura della velocità di rotazione, dell'avanzamento, della spinta esercitata sulla corona e della potenza elettrica assorbita (Fig. 1a). La lettura dei sensori è affidata ad un calcolatore portatile munito di una scheda multifunzione (convertitore A/D e gestione di segnali logici), che consente di visualizzare in tempo reale tutti i parametri che caratterizzano il processo di carotaggio. I risultati più rappresentativi della qualità del materiale sono il lavoro specifico netto (Joule per mm³ intagliato) ed il tempo speso durante un avanzamento unitario (secondi per mm di profondità). In una prima serie di prove è stato studiato l'effetto di alcuni parametri operativi, quali il diametro della corona, la spinta e la velocità di rotazione. Le prove sono state eseguite utilizzando dei provini cubici di calcestruzzo ordinario (lato = 150 mm, $R_{cm} = 50 \text{ N/mm}^2$).

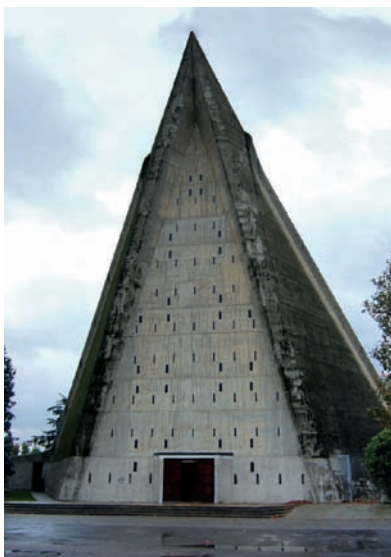
Figura 8. La chiesa di S. Giovanni Bono a Milano e le tracce dei precedenti interventi di ripristino; confronto tra la distribuzione di probabilità del copriferro e della profondità di carbonatazione.

un edificio in calcestruzzo a vista realizzato alla fine degli anni '60 e che ha già dato evidenti segnali di corrosione delle armature, come testimoniato da alcuni ripristini locali del copriferro (Fig. 8). Dalle misure effettuate sulle falde di copertura (100 rilievi pachometrici del copriferro e 14 prelievi di campioni di polvere) è risultato che al momento dell'indagine la profondità media di carbonatazione è già superiore al valore medio del copriferro ed è caratterizzata da una elevata dispersione. Ipotizzando che le due grandezze in esame siano tra di loro indipendenti e che seguano una distribuzione normale, è possibile stimare che nelle membrature esaminate la probabilità che si realizzino le condizioni per l'innescare della corrosione delle armature (profondità di carbonatazione \geq copriferro) è di circa il 75%. Questo risultato è coerente con i diffusi fenomeni di corrosione già attivi nella struttura esaminata. Le indagini qui discusse sono state svolte utilizzando il prototipo del dispositivo di raccolta delle polveri illustrato in Fig. 5, ma sono già in fase di realizzazione gli stampi per la sua produzione in serie.

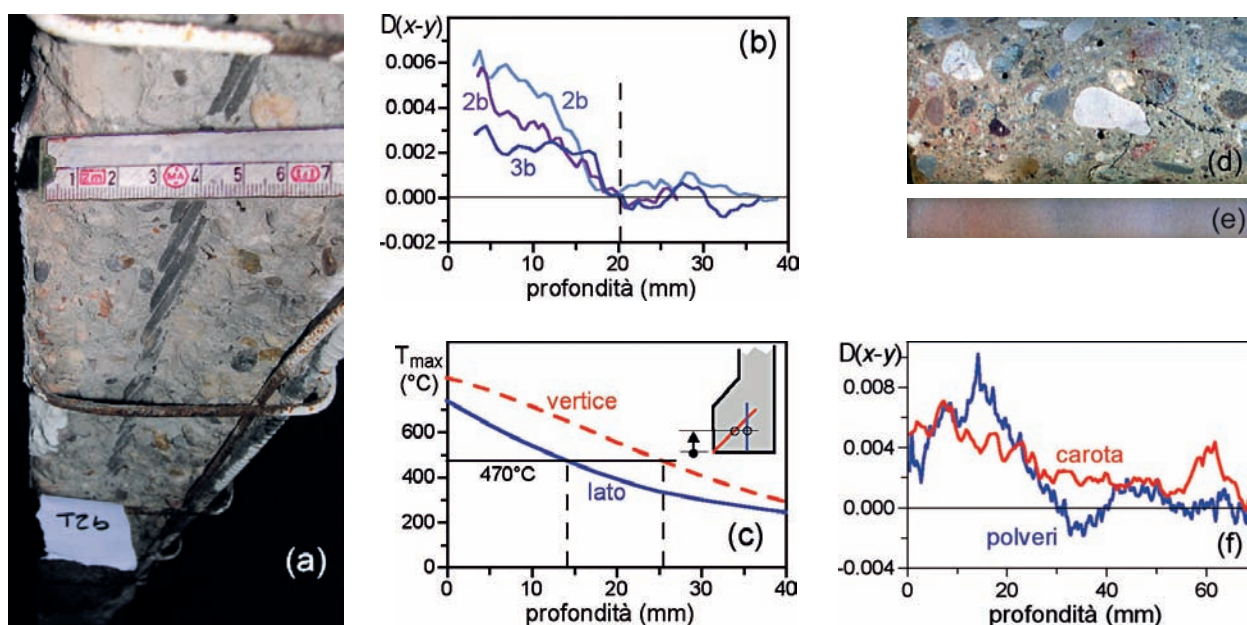
Figura 12. Esempi applicativi di misure colorimetriche: (a) distacco del copriferro della nervatura di un tegolo prefabbricato ad opera delle dilatazioni termiche e confronto tra i profili dell'alterazione cromatica (b) ed i gradienti termici stimati a partire dalla modellazione dello scenario d'incendio (c); confronto tra le analisi di una carota (d) e di un campione ordinato di polvere di perforazione (e).

re della differenza $r - b$. Dal punto di vista operativo, la maggiore limitazione è rappresentata dalla necessità di estrarre una carota, anche se di piccolo diametro. In alcuni casi applicativi si è riscontrato che la stessa dilatazione termica del copriferro durante l'incendio può produrre dei distacchi superficiali che mettono a nudo l'alterazione cromatica del materiale (Fig. 12a). In alternativa, anche la polvere di perforazione, raccolta ordinatamente con il dispositivo descritto precedentemente, consente di ricavare un profilo dell'alterazione cromatica (Fig. 12d-f), anche se con la maggiore incertezza dovuta alla mancata separazione dell'aggregato.
