# STRUTTURE IN CALCESTRUZZO ARMATO

## La valutazione del danno da incendio

**di Roberto Felicetti**  
 Professore Associato,  
 Dipartimento di Ingegneria  
 Strutturale- Politecnico di  
 Milano  
 roberto.felicetti@polimi.it

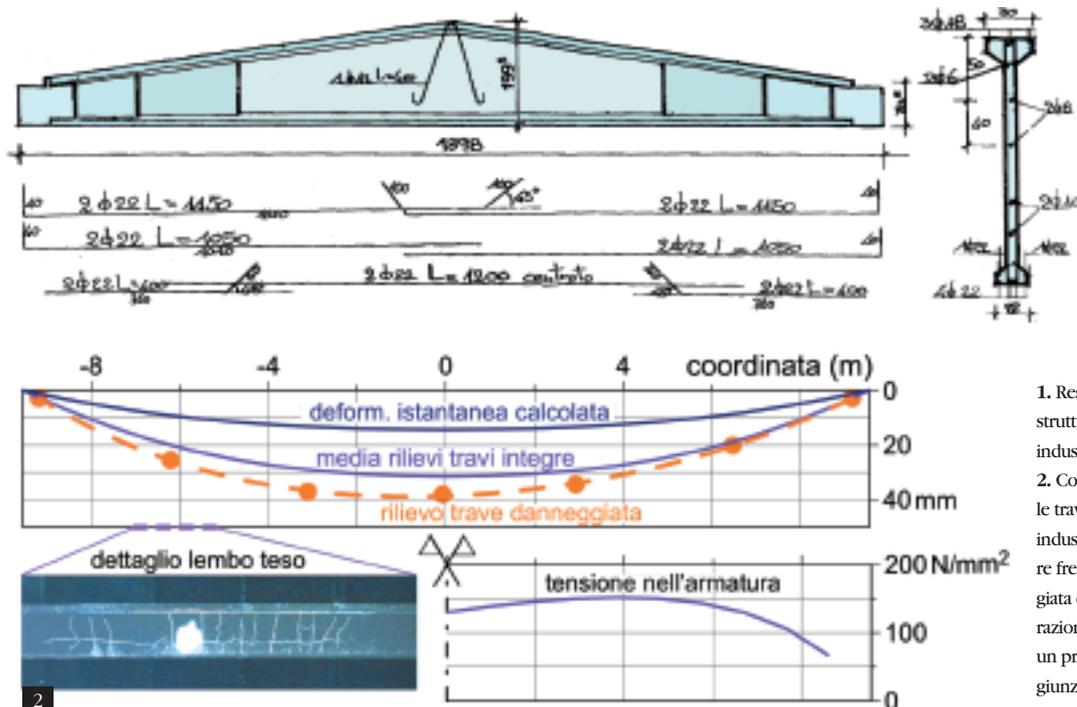
1. Residui dei componenti non strutturali all'interno di un edificio industriale incendiato.  
 2. Confronto tra le deformate delle travi prefabbricate dell'edificio industriale di figura 1: alla maggiore freccia della trave più danneggiata corrispondono diffuse fessurazioni del lembo teso, sintomo di un primo cedimento nella zona di giunzione delle armature.

Un primo, importante passo nella valutazione del danno subito dalla struttura consiste nell'esame dello scenario di incendio, con l'osservazione dei residui dei materiali che compongono gli arredi, le partizioni, i serramenti e gli impianti (Figura 1). Pur non avendo una valenza strutturale, questi elementi forniscono informazioni utili circa le massime temperature sviluppate, l'effettivo raggiungimento della condizione di incendio generalizzato, la quantità di materiali combustibili e quindi

un esame delle frecce e delle deformazioni residue delle membrature principali fornisce già qualche indicazione sull'eventuale raggiungimento di situazioni critiche nei materiali. In particolare, il riscaldamento delle armature produce inizialmente un aumento della deformazione viscosa e plastica, che si manifesta con una diffusa fessurazione trasversale del copriferro e con un aumento dell'inflessione (Figura 2). Quest'ultimo aspetto diventa particolarmente significativo nel caso delle strutture prefabbricate, dove l'isostaticità degli schemi strutturali e la possibilità di confrontare la deformata di elementi nominalmente identici ma diversamente esposti alle alte temperature facilitano l'interpretazione dei risultati e l'identificazione delle zone più danneggiate.  
 Scendendo ad una scala di maggior dettaglio vi sono i rilievi dei quadri fessurativi, dei distacchi del copriferro, delle instabilità locali delle barre di armature, ecc. A questo livello di osservazione sono di grande utilità le valutazioni sulle condizioni residue del calcestruzzo, basate sull'estrazione di campioni e sull'impiego delle tecniche non distruttive di indagine.

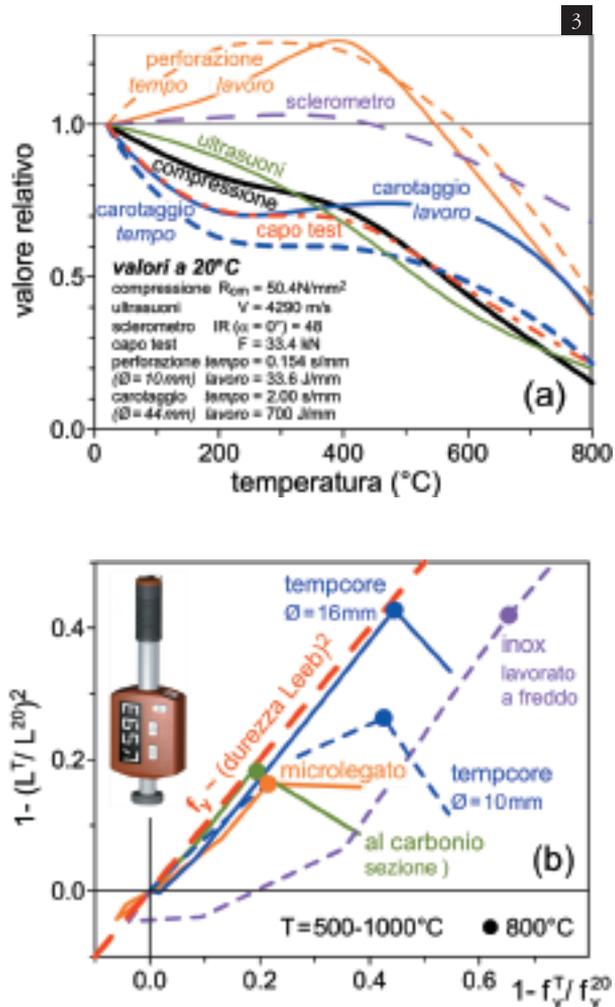
3. Sensibilità al danno da incendio (a) di alcune tecniche non distruttive per l'indagine sui calcestruzzi e (b) delle prove di durezza dinamica sulle barre d'armatura.

assorbita [6]. La costanza della spinta esercitata sulla corona si è rivelata una condizione importante per il successo di questo tipo di applicazione. Il parametro più significativo per la valutazione del danno da incendio è risultata la velocità di avanzamento della corona diamantata (Figura 3), il che rende il metodo facilmente applicabile anche disponendo di una attrezzatura tradizionale. La sensibilità al danneggiamento del materiale risulta molto buona, del tutto confrontabile con altre proprietà particolarmente indicate per questo tipo di identificazione, come la velocità degli ultrasuoni e la resistenza all'estrazione di inserti (capo test).

dente nei materiali più duri e fragili, mentre può risultare attenuata in un materiale che abbia subito un lieve danneggiamento. Per questo il metodo basato sulla resistenza alla perforazione ha il limite di individuare solo danneggiamenti relativamente marcati ( $\geq 500^\circ\text{C}$  - Figura 3), pur essendo molto più pratico della carotatrice sul piano operativo, non necessitando di alimentazione elettrica, di acqua per il raffreddamento e di un supporto stabile.

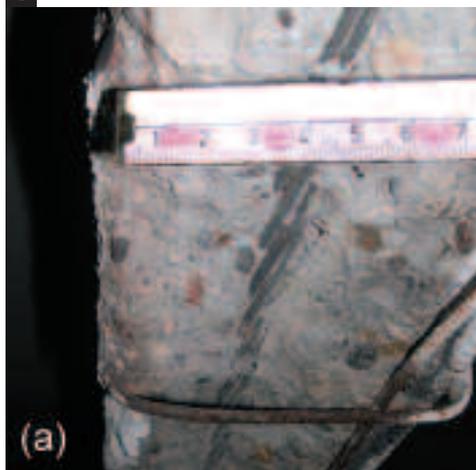
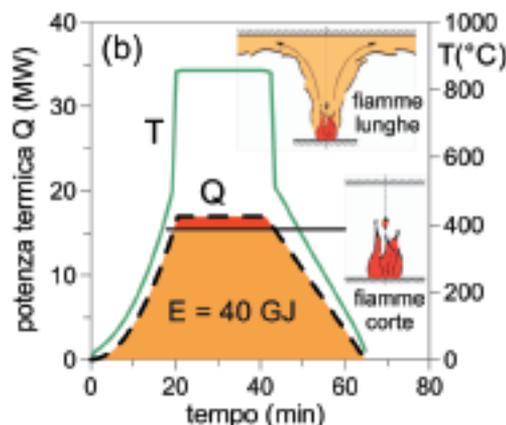
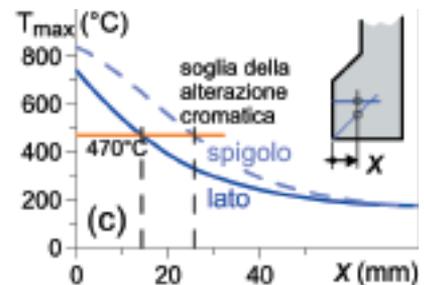
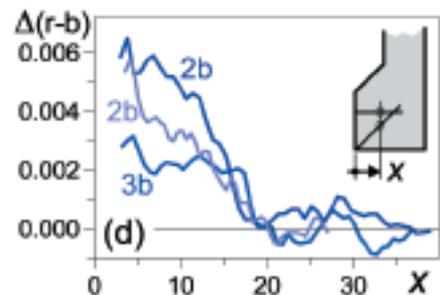
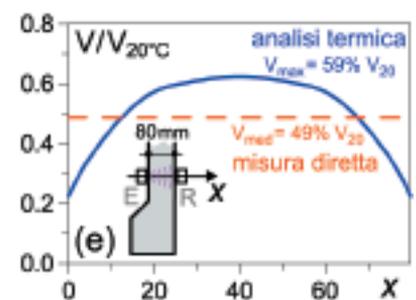
4. Nervatura di un tegolo TT esposto all'incendio di un autocarro: (a) vista del calcestruzzo dopo la rimozione del copriferro inferiore; (b) stima delle temperature sviluppatesi mediante il modello di fuoco localizzato dell'Eurocodice 1; (c) profili termici previsti nel bulbo della nervatura; (d) profili dell'alterazione cromatica ricavati dall'analisi di immagini digitali; (e) confronto tra l'andamento previsto delle velocità degli ultrasuoni nella nervatura ed il valore medio misurato per trasparenza.

l'energia termica rilasciata [2, 3]. I dati raccolti, uniti ad una descrizione sintetica della geometria del comparto ed alla cronologia degli eventi (entrata in funzione di impianti antincendio, intervento dei vigili del fuoco, apertura di porte, rottura di finestre e lucernari) permettono di effettuare alcune valutazioni quantitative sulla possibile evoluzione nel tempo delle temperature a cui sono stati esposti gli elementi strutturali. A tal fine si rivelano particolarmente utili i modelli semplificati e gli strumenti di calcolo che si stanno sempre più diffondendo nel campo della progettazione della sicurezza al fuoco secondo l'approccio prestazionale (analisi fluidodinamica, modelli a zone, incendio localizzato [4]). Diventa così possibile una valutazione più oggettiva della severità dell'incendio reale, dal momento che la sua durata, articolata nelle fasi di propagazione, completo sviluppo e decadimento, non è direttamente confrontabile con i tempi di esposizione all'incendio celluloso standard a cui generalmente fanno riferimento le certificazioni degli elementi strutturali (si veda l'esempio di Figura 4).

Questo procedimento ha il vantaggio di riassumere in un solo parametro scalare una misura che altrimenti andrebbe rappresentata nello spazio colorimetrico tridimensionale (si vedano i profili dell'alterazione cromatica di Figura 4d). Un altro punto di forza è il considerevole numero di informazioni disponibili in una singola immagine digitale (molte migliaia di pixel), che permette di analizzare separatamente la pasta di cemento e gli aggregati e di tenere conto della variabilità statistica delle misure dovuta alla eterogeneità del materiale.

Dal punto di vista operativo, la maggiore limitazione è rappresentata dalla necessità di estrarre una carota, anche se di piccolo diametro. Tuttavia, in molti casi applicativi si è riscontrato che la fessurazione del copriferro ad opera della dilatazione termica facilita la rimozione di alcune scaglie di calcestruzzo, permettendo di mettere a nudo l'alterazione cromatica del materiale (Figura 4).

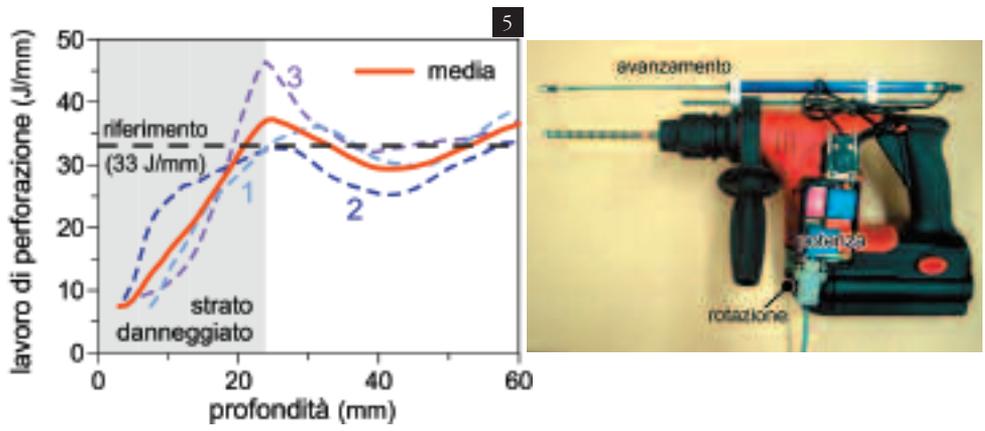
5. Trapano modificato per la misura della resistenza alla perforazione e profili ottenuti nel copriferro di una colonna dell'edificio industriale di Figura 1.

(Figura 5 [6, 7]), con il vantaggio di poter trascurare il controllo della spinta esercitata dall'operatore, che risulta ininfluente rispetto alla ben più energica azione del meccanismo battente. In questo caso il parametro più rappresentativo della qualità del materiale è risultato il lavoro netto speso per un avanzamento unitario della punta (Joule/mm).

Il vantaggio comune alle tecniche basate sulla perforazione è che consentono di eseguire una "scansione" delle condizioni del calcestruzzo a profondità crescenti (Figura 5). Nella maggior parte delle applicazioni le fasi conclusive della prova coinvolgono il materiale non degradato, fornendo un valore di riferimento della risposta meccanica al quale rapportare l'intero profilo. In tal modo è possibile analizzare i ri-

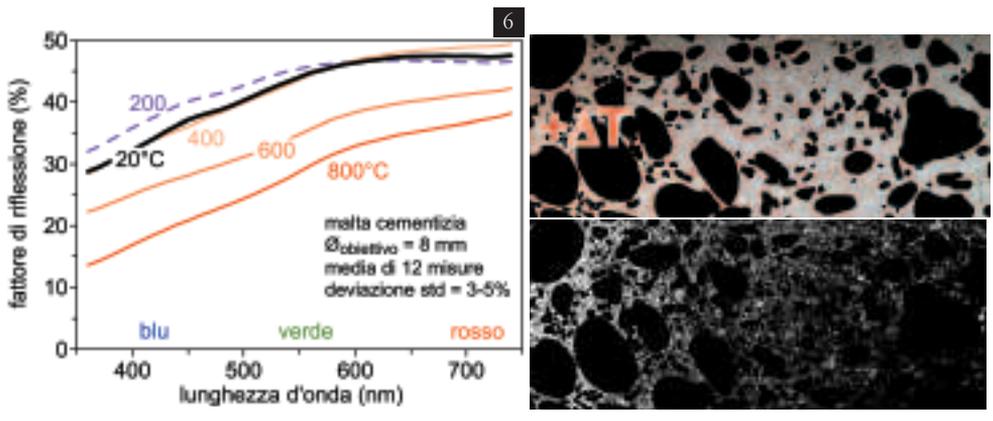
6. Effetto dell'alta temperatura sul fattore di riflessione del calcestruzzo siliceo di Figura 3a e vista laterale di una carota esposta a un gradiente termico, con l'immagine ottenuta dalla differenza dei canali rosso e blu normalizzati e successiva equalizzazione della gamma dei grigi (gli aggregati sono stati mascherati).

nario con aggregato siliceo citato in precedenza, si può notare inizialmente un fattore di riflessione relativamente costante (colore grigio) con una lieve dominante rossa (curva 20°C di Figura 6). L'esposizione all'alta temperatura produce effetti trascurabili fino a 400°C, mentre a temperature più elevate vi è una riduzione uniforme in tutto lo spettro, che corrisponde ad una tonalità più scura e, in termini relativi, ad una ancora più forte dominante rossa.
